**ANÁLISE INTEGRADA DE IMPACTOS URBANOS NO ESTUÁRIO DO
RIO CARAÍVA E NA ÁGUA SUBTERRÂNEA DA VILA HISTÓRICA DE
CARAÍVA**

Projeto de dissertação apresentado à Universidade Federal do Sul da Bahia e Instituto Federal de Educação, Ciência e Tecnologia da Bahia, como parte das exigências do Programa de Pós-graduação em Ciências e Tecnologias Ambientais para obtenção do Título de Mestre em Ciências e Tecnologias Ambientais.

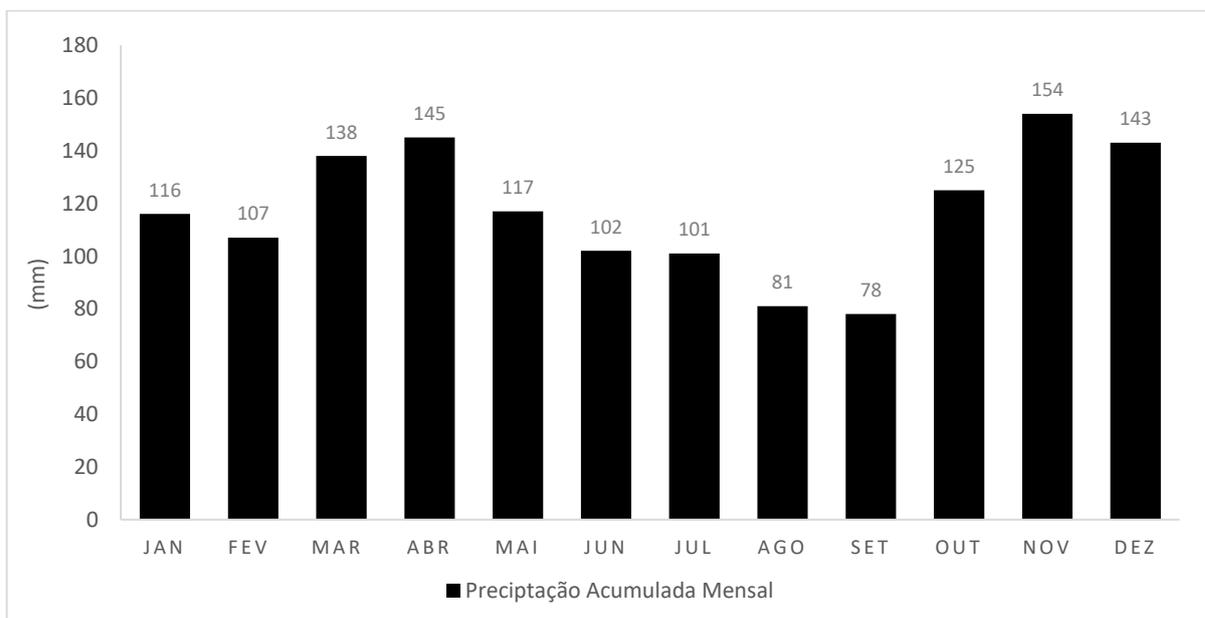
Figura 2 – Precipitação média mensal na região da Vila Histórica de Caraíva – BA no período entre 1988 a 2019. Dados disponibilizados pela estação pluviométrica COD. 01639019 e 01639033

Cabe ressaltar que, como apresentado na Figura 2, na região da Vila Histórica de Caraíva os meses entre outubro e abril são caracterizados como período chuvoso, o que de acordo com Jiang et al. (2018) intensifica o processo de infiltração de materiais lançados no solo, o que pode ter contribuído para concentrações elevadas de alguns parâmetros encontrados na água subterrânea.

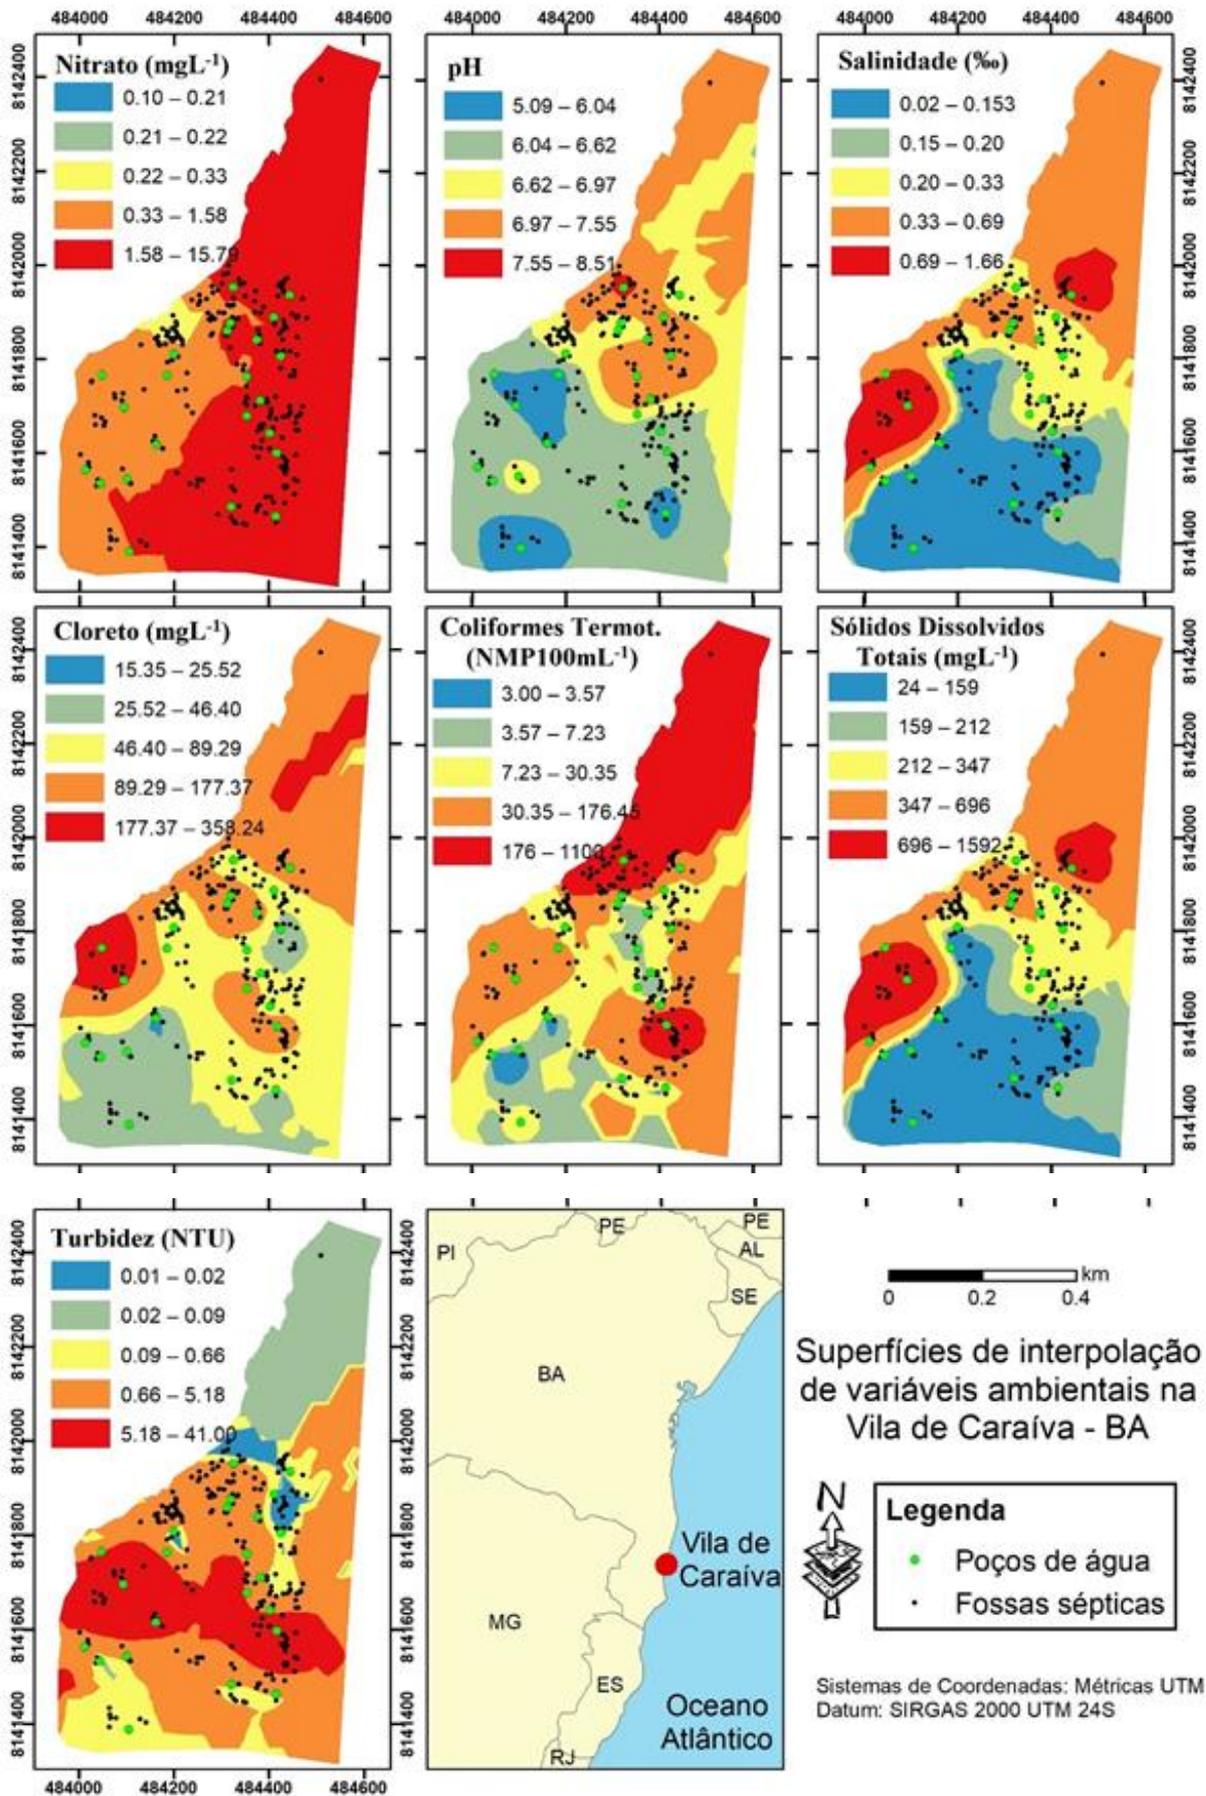
Figura 3 – Superfície interpolada da distribuição espacial das concentrações de Nitrato, pH, Salinidade, Cloreto, Coliformes Termotolerantes, Sólidos Dissolvidos Totais e Turbidez na água subterrânea da Vila Histórica de Caraíva em 30 de junho de 2019

Devido à vulnerabilidade à contaminação da água subterrânea da Vila Histórica de Caraíva, foram constatados além de coliformes totais e coliformes termotolerantes valores em discrepância com o preconizado nas legislações para nitrato, pH, cloretos, sólidos dissolvidos totais e turbidez, estando as maiores concentrações desses parâmetros localizadas próximo ao rio Caraíva e ao mar, que de acordo com Hidroexplorer (2018) são as áreas mais baixas da vila e que apresentam uma alta vulnerabilidade a contaminação devido a profundidade do lençol. Tal cenário pode ser confirmado com as distribuições espacial das concentrações desses parâmetros, cujas maiores concentrações foram encontradas nas áreas mais baixas (Figura 3).

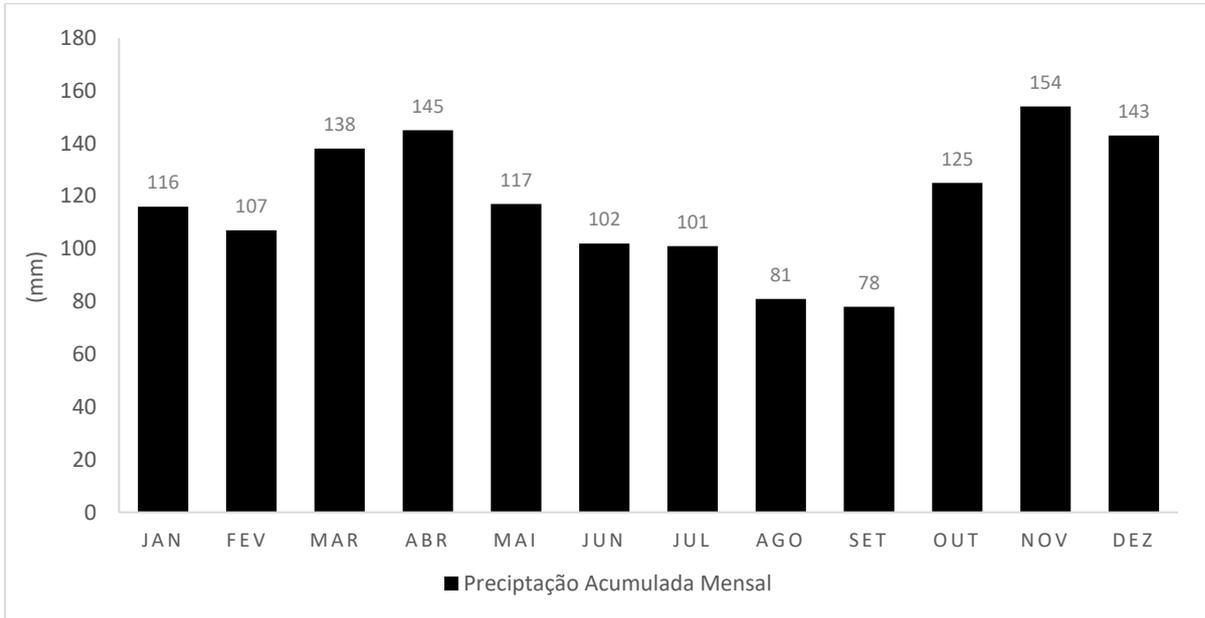
Figura 2 – Precipitação média mensal na região do estuário do rio Caraíva – BA no período entre 1988 a 2019. Dados disponibilizados pelas estações pluviométricas COD. 01639019 e 01639033

Como apresentado na Figura 2, o período chuvoso na região do estuário rio Caraíva ocorre, geralmente, entre os meses de maio a setembro e o período seco entre outubro e abril. No entanto, como observado na Figura 3, no ano de 2019 as precipitações nos meses de março

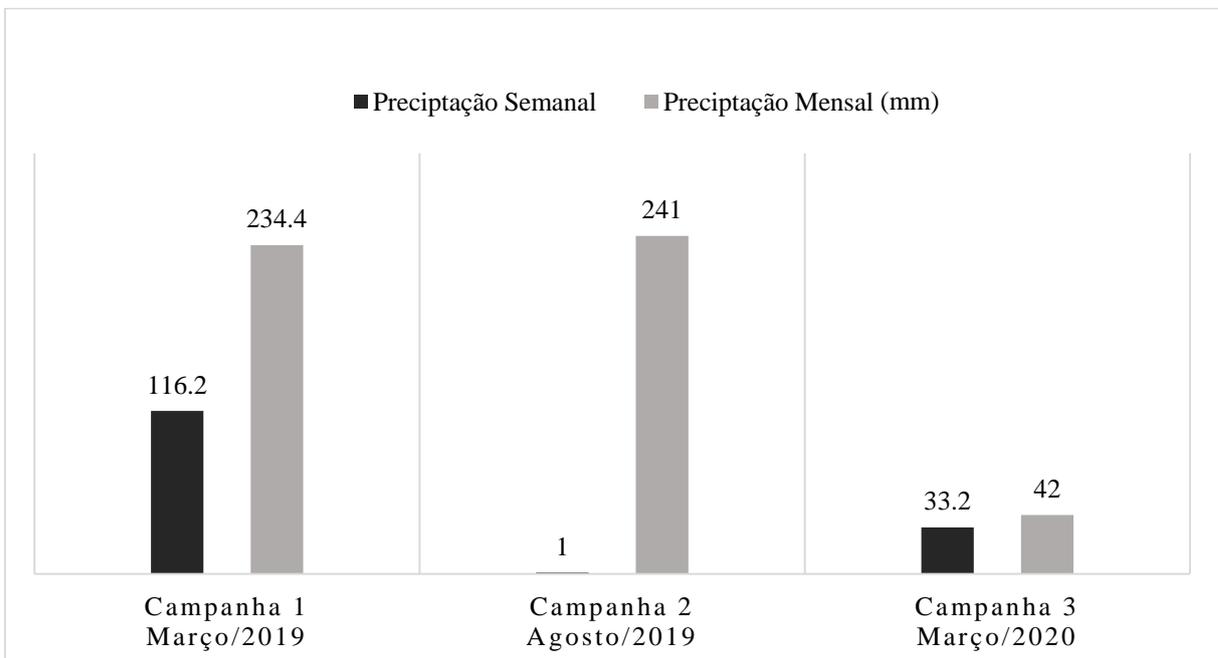
Figura 3 – Precipitação acumulada mensal e semanal em relação ao dia de amostragem na região do estuário do rio Caraíva – BA. Dados disponibilizados pelas estações pluviométricas COD. 01639019 e 01639033

Já para determinação do período seco e chuvoso foi realizado levantamento, na Agência Nacional de Águas (ANA) e no Instituto Nacional de Meteorologia (Inmet), da série histórica de pluviosidade da região através da análise da ascensão do histograma das precipitações anuais das estações pluviométricas que estão localizadas dentro da bacia do rio Caraíva (COD. 01639019 e 01639033) (Figura 2). Além disso foi realizado também um levantamento dos índices pluviométricos acumulados de 7 e 30 dias antes da data da realização das amostragens, com o objetivo de identificar o volume de precipitações próximo aos períodos de amostragem, uma vez que estes estão diretamente relacionados com a lixiviação do solo e o carreamento de materiais para o leito do rio (Figura 3) (INMET, 2020; ANA, 2020).

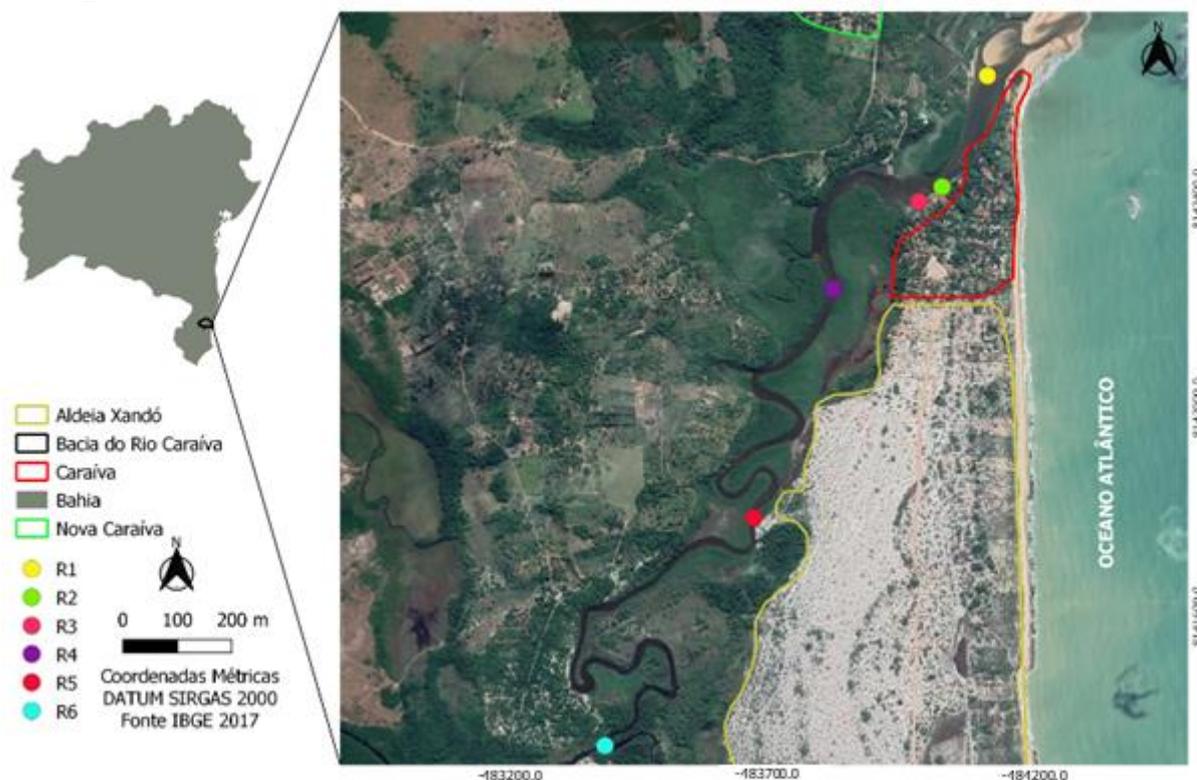
Figura 4 – Localização geográfica da bacia do rio Caraíva e a disposição dos pontos amostrais ao longo do estuário do rio Caraíva

Para escolha da localização dos pontos de amostragem do rio foi determinada inicialmente à localização do primeiro e do último ponto, estando o primeiro posicionado a montante da Vila Histórica de Caraíva, onde o mar não exerce mais influência sob o rio e consequentemente a salinidade é reduzida, e o último ponto localizado onde o rio encontra-se com o mar, a jusante do distrito. Após a determinação da localização desses dois pontos foi realizada a escolha estratégica dos outros pontos, sendo distribuídos de acordo com as possíveis fontes pontuais e difusas de contaminação, como apresentado na Figura 4, Tabela 1 e APÊNDICE A.

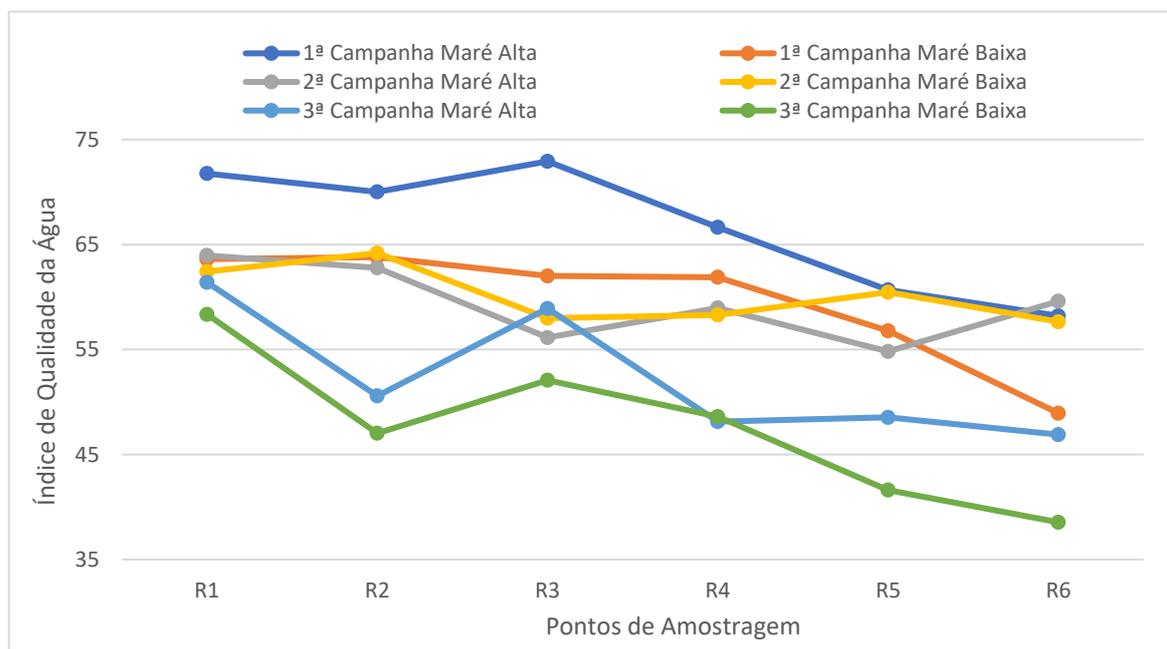
Figura 5 – Índice de Qualidade da Água dos pontos onde foram realizadas as amostragens ao longo do estuário do rio Caraíva

Como pode ser observado na Figura 5, grande parte dos pontos analisados apresentam-se com uma qualidade boa (IQA entre 52 - 79), estando alguns com uma qualidade aceitável (IQA entre 37 - 51). Isso reforça o afirmado anteriormente, de que as contribuições urbanas, devido à ausência de esgotamento sanitário adequado na Vila Histórica de Caraíva, e a lixiviação, erosão, escoamento superficial, tem contribuído diretamente para a situação atual do estuário. Cabe ressaltar que a qualidade boa foi observada, em sua grande maioria, no período de maior índice pluviométrico, 1ª e 2ª campanha, o que de acordo com Fia et al. (2015), Queiroz, Silva e Paiva (2017) e Mussálem-Castillejos et al. (2018), pode estar diretamente relacionado ao fato desse período proporcionar modificações no regime de vazão do rio, aumentando assim sua capacidade de diluição de diversos componentes lixiviados, justificando então o cenário encontrado.

A partir dos resultados obtidos nas variáveis físicas, químicas e microbiológicas (Tabela 2) foi possível determinar o IQA para os pontos onde foram realizadas as amostragens de água ao longo do estuário do rio Caraíva (Figura 5). De acordo com Costa (2008), a utilização desse índice é uma das principais formas de se verificar a presença de possíveis fontes de contaminação e o uso indevido dos corpos de água.

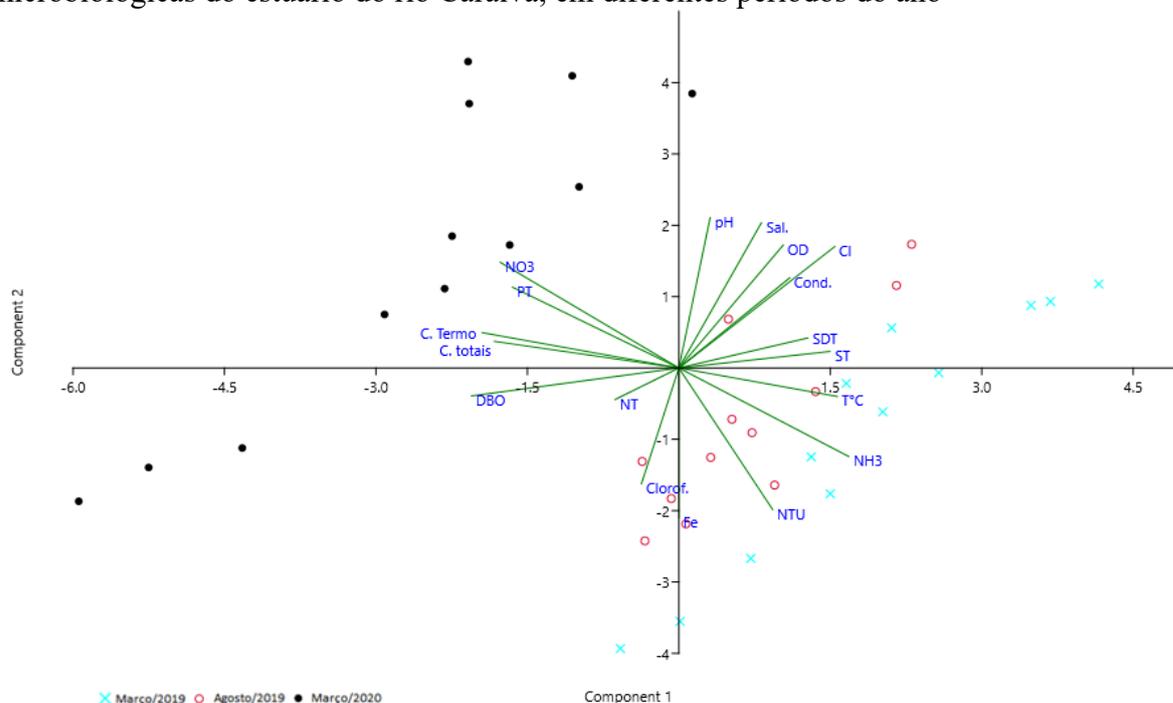
Figura 6 – Análise de Componentes Principais das variáveis físicas, químicas, biológicas e microbiológicas do estuário do rio Caraíba, em diferentes períodos do ano

Pelo gráfico de escores, Figura 6, observa-se que existe uma discriminação entre as campanhas amostrais, apresentando disposição diretamente relacionada com a precipitação acumulada mensal, onde os dados referentes ao período de menor precipitação (março/2020) estão posicionados, predominantemente, à esquerda do eixo e aqueles referentes ao período de maior precipitação (março e agosto de 2019) posicionaram-se, predominantemente, à direita do eixo. Resultado similar foi encontrado no estudo realizado por Souza, et al. (2019) e Bifano et al. (2020), ao analisarem a qualidade da água do rio Cuiá, em João Pessoa e a qualidade da água de microbacias no Extremo Sul da Bahia. De acordo com os mesmos autores, tal cenário sugere que em estudos como esses seja realizada análises de ACP, visto que amostras de diferentes períodos do ano podem apresentar características diferentes.

Já o segundo componente está relacionado fortemente com turbidez, amônia e cloreto, sendo a relação com os dois primeiros negativa e a relação com o terceiro, positiva. Os sinais opostos desses elementos demonstram uma anti-correlação entre as variáveis.

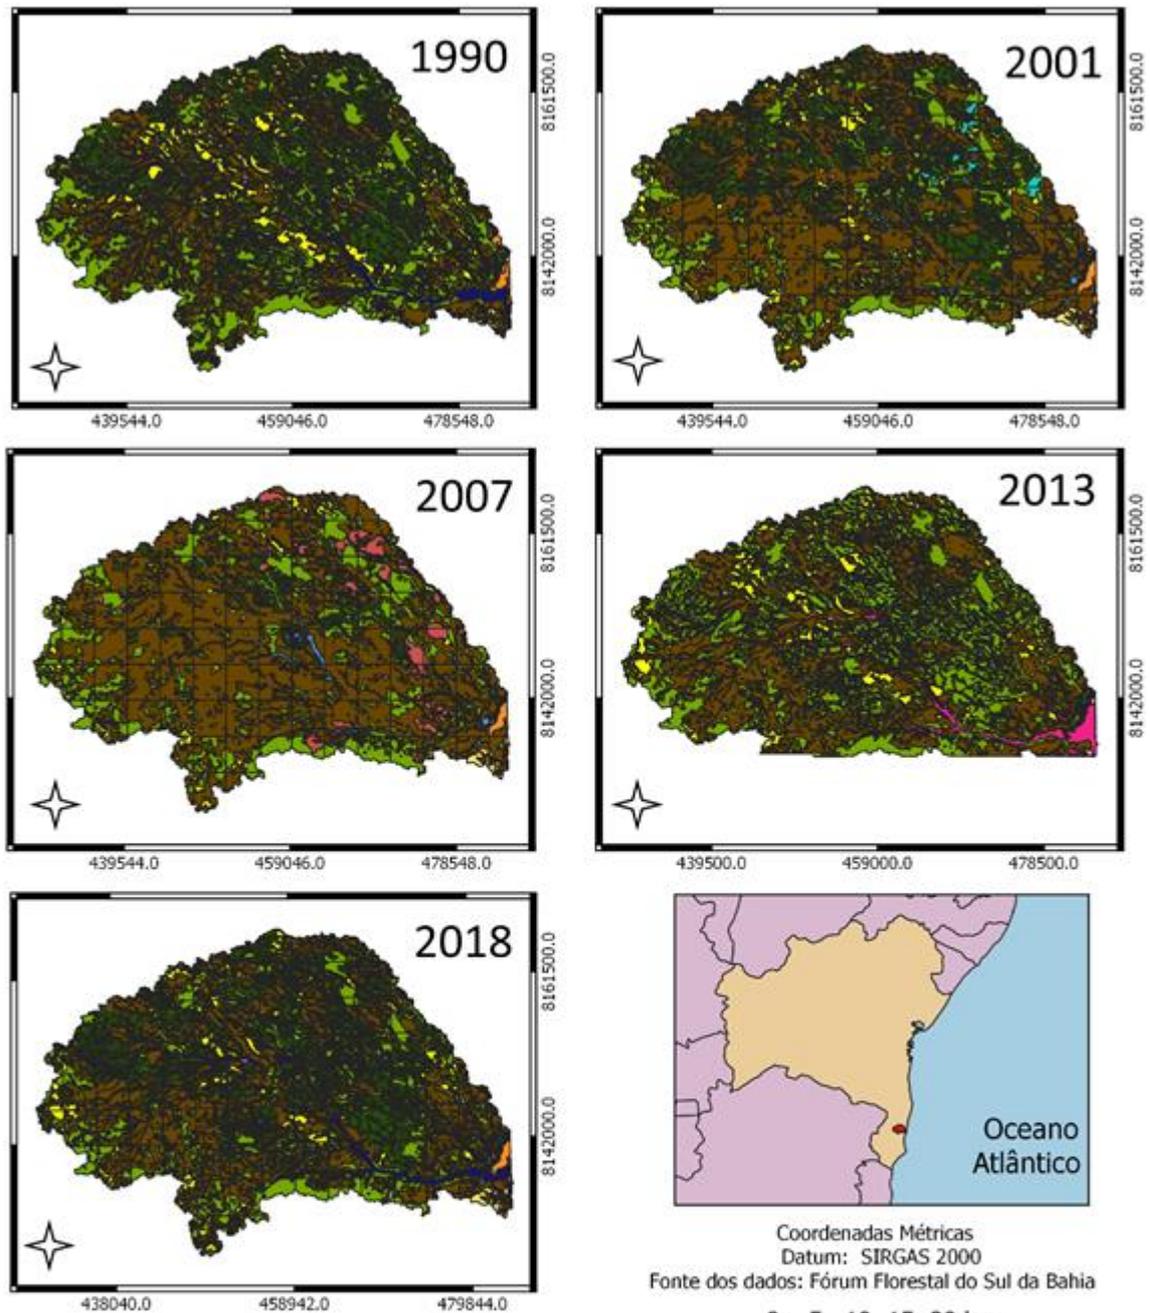
Figura 7 – Classificação do uso e ocupação do solo na bacia do rio Caraíba entre os anos de 1990 a 2018

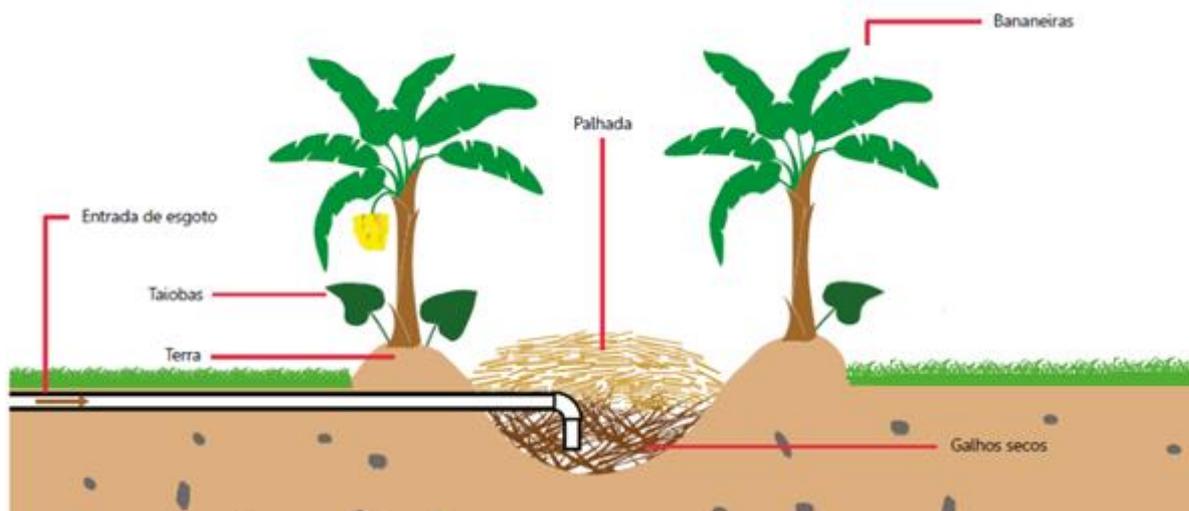
Como o círculo de bananeiras é uma alternativa de tratamento e também de disposição final do efluente, recomenda-se que está seja construída em local afastado do lençol freático e de nascentes. Deve-se evitar também seu uso em locais com solo arenoso, ou então ser adicionada uma camada de argila nas paredes e no fundo do buraco, dificultando a infiltração da água (TONETTI et al., 2018).

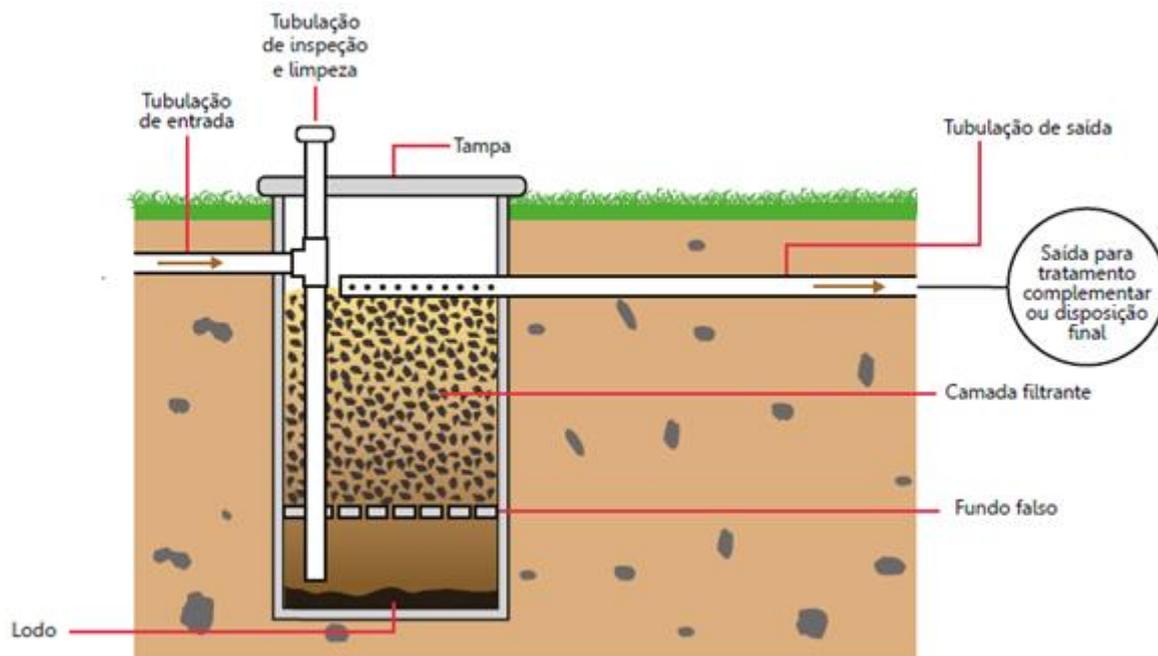
Quanto aos seus aspectos construtivos, este pode ser construído de alvenaria, anéis de concreto ou qualquer material que garanta a impermeabilização das paredes e do fundo. A área necessária para sua construção, visando o tratamento do efluente produzido por 5 pessoas, é de 1.5 a 4 m² (TONETTI et al., 2018).

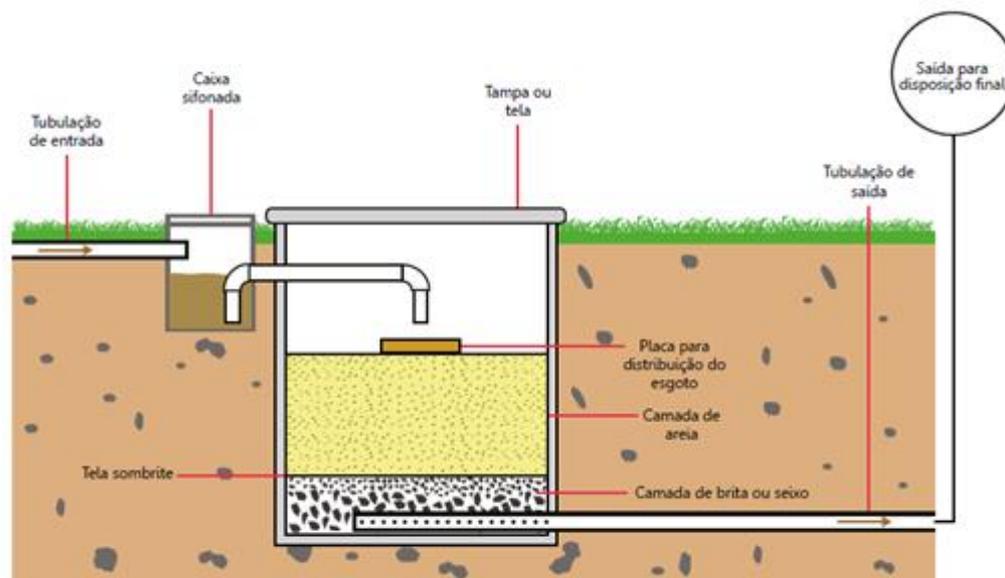
O uso contínuo desse sistema ou a sua utilização sem um outro sistema o antecedendo pode gerar o entupimento da camada superior de areia, o que torna a remoção desse material necessária e acaba tornando a sua utilização inviável. Dessa forma, recomenda-se uma aplicação diária máxima de 200 Lm⁻² de efluente, sendo a área necessária para construí-lo, visando o tratamento do efluente produzido por 5 pessoas, é de 2 a 5 m² (TONETTI et al., 2018).

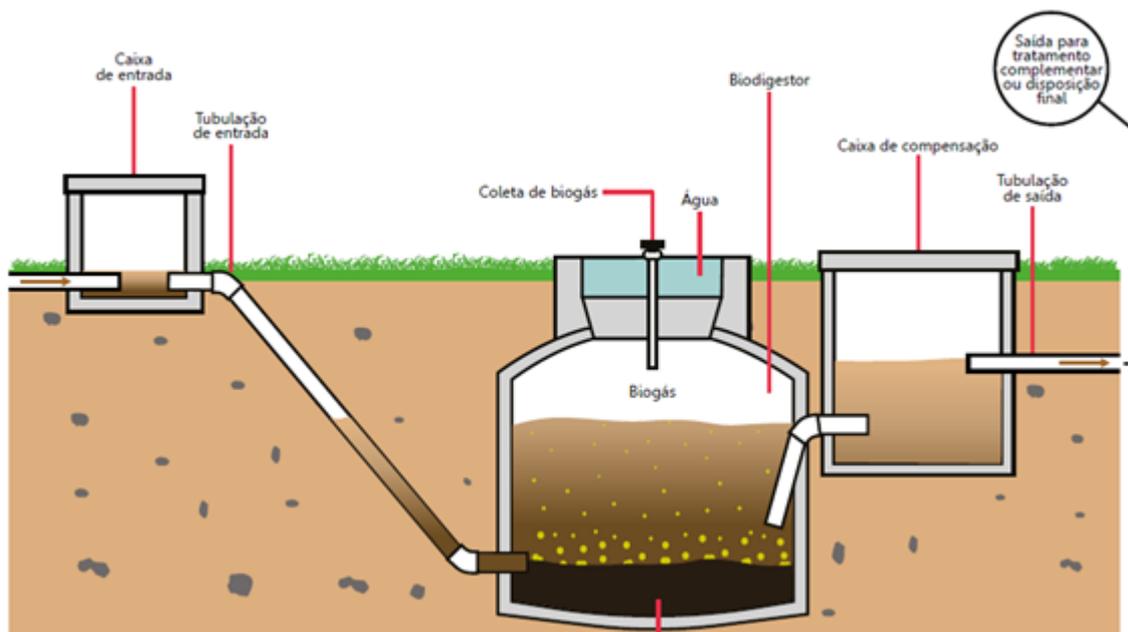
Quanto aos aspectos construtivos, este modelo de biogás, denominado de “chinês”, muito utilizado no Brasil, pode ser construído de alvenaria, sendo sua impermeabilização constituída de várias camadas de nata de cimento e areia fina. A área necessária para sua construção, atendendo uma residência com 5 pessoas, é de 5 m² (TONETTI et al., 2018).

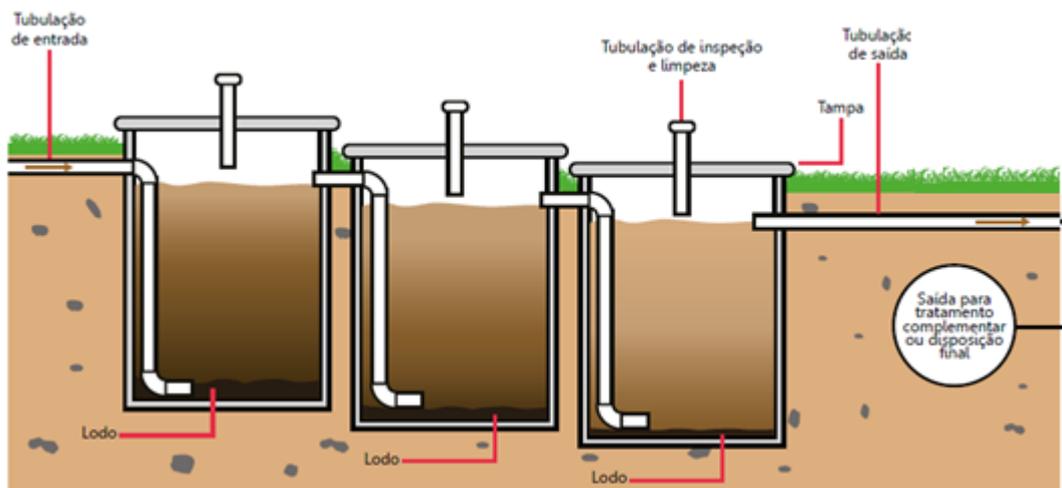
Quanto aos aspectos construtivo, o RAC pode ser construído com anéis de concreto, alvenaria, bombonas de plástico, caixas de água ou qualquer outro material que garanta sua impermeabilização. Cabe ressaltar que as câmaras podem ser de volumes iguais ou ter a primeira com uma capacidade maior, uma vez que é nesta que ocorre a maior retenção de partículas sólidas. A área necessária para sua construção, visando atender a 5 pessoas, é de 3 a 8 m² (TONETTI et al., 2018).
